**Auto & Motor**  
**TECHNIEK**

# Diagnosetips van Bram

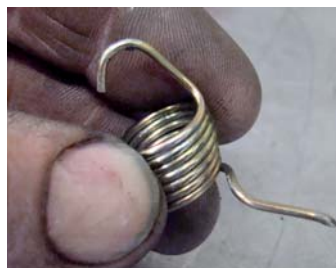
Ik wist toen dat ik verder moest zoeken, maar had eigenlijk geen idee waar. Je moet dan helemaal bij de basis beginnen en heb de distributiekap maar eens verwijderd. Toen viel alles op zijn plek! Er kwam namelijk een veertje mee dat was afgebroken. Deze veer moet de spanrol strak houden op de riem, maar was in het oogje afgebroken. Hierdoor was de timing drie tandjes opgeschoven. De signalen van de nokkenas- en de krukassensor waren voor de computer niet meer logisch. Het stomme is dat je je hebt laten leiden door je vooroordeel: Japans auto's met een Mitsubishi-computer hebben namelijk als kwaal dat deze weleens de geest geeft en dan zie je dat óf de injectie óf de ontsteking het niet meer doet. Maar dit was puur mechanisch!"

Een onderdeelje van een euro, maar wel een zoektocht van enkele uren. Hoe je op het verkeerde been gezet kunt worden als de bobines geen vonk leveren! Dan denk je in eerste instantie aan een elektrische oorzaak, maar het bleek ditmaal puur mechanisch.

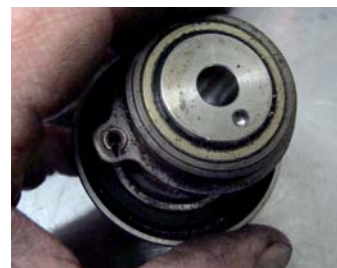
Nog even aandacht voor dat veertje. Het komt ook voor dat het oogje van de spanrol is uitgesleten, zoals bij dit exemplaar. Nog een paar duizend kilometer en de veer zou daar uitgelopen zijn met dezelfde verschijnselen.

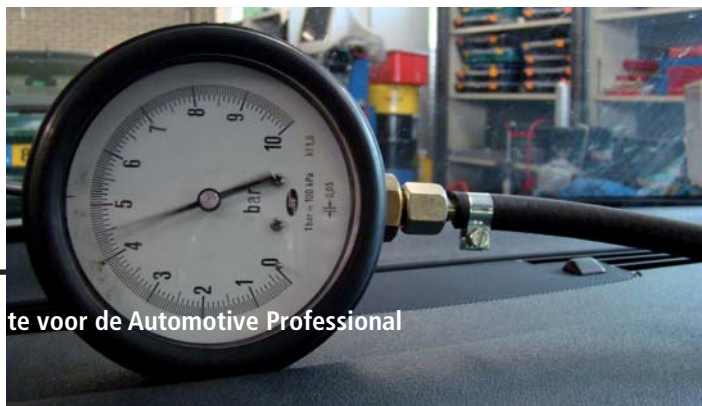
Bram controleerde de druk die de lagedrukpomp van de Audi genereert en was verbaasd over het grillige verloop, zoals u aan de wijzer kunt zien.

Ik heb dus de hogedruksensor vervangen, maar dat gaf geen resultaat. Heb vervolgens de scope erbij gepakt en aangesloten op de beide druksensoren. Ik zag ze allebei tijdens het rijden incidenteel naar beneden duiken, waarbij de motor ook inhield. Vervolgens met de manometer de lagedruk gecontroleerd. Deze moet 4,5 bar zijn en je zag hem af en toe wegvallen tot onder de 1 bar! Die drukregeling is behoorlijk complex. Het wordt aangestuurd vanuit de centrale elektronica die een CAN-bus communicatie heeft het motormanagement. Het zou dus ook nog kunnen dat het regelapparaatje kapot was. Ik heb de regeling gecontroleerd door de slang af te knippen, de druk liep op tot 6,5 bar dus met het regelen zat het wel goed. Vervolgens heb ik ook nog het brandstoffilter vervangen, omdat ik merkte dat de pomp een capaciteitprobleem had. Dat gaf geen resultaat. Pas toen ik het pompje verving was het probleem uit de wereld. Overigens bleef de NO<sub>x</sub>-sensorfoutcode, de NO<sub>x</sub>-sensor moest ook worden vervangen maar dat komt wel vaker voor bij dit type motor".
