Auto & Motor
TECHNIEK

Garrett spijkert uw turbokennis bij

Turbo onder de loep

VNT-revisie? Niet doen!

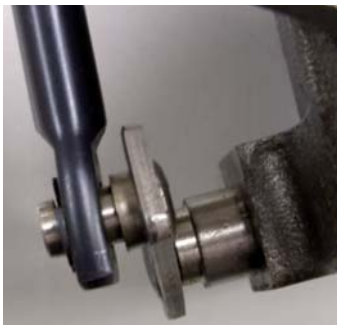
Ook namakers hebben moeite met het bedieningsasje. Let op de veel te grote speling op de linkerfoto.

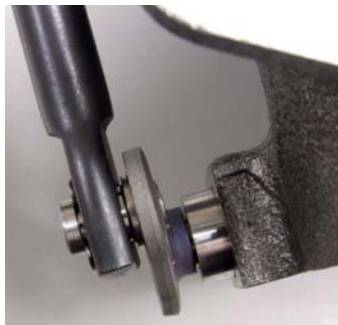
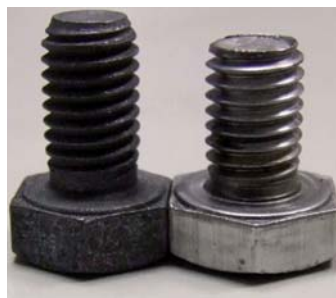
Links origineel, rechts namaak. Het rechterboutje verliest zijn spanning bij hoge temperaturen, ontbeert de frictiecoating en is te kort. Gevolg: een lostrillend turbinehuis.

De imitatieturbo heeft andere boutjes tussen het turbinehuis en centrale huis. Is dat een probleem? Cass denkt van wel: "De originele boutjes zijn chroom-molybdeen-vanadium B16 boutjes voor temperaturen tot 540°C. De imitatieboutjes zijn geschikt voor temperaturen tot 300°C. Door de steeds herhaalde cycli van warm naar koud verliezen ze hun spanning en gaat het turbinehuis trillen tegen het centrale huis".

Dat wordt nog erger omdat op de imitatieboutjes de coating ontbreekt: "Die coating verlaagt de frictie. Ontbreekt die, dan gaat een veel groter deel van het aanhaalkoppel verloren in het overwinnen van de wrijving. Omdat de imitatieboutjes ook nog eens 2 mm korter zijn dan de originele, is de kans dat het turbinehuis daadwerkelijk losraakt levensgroot". Cass demonteert verder en vindt een compressorwiel dat ruw bewerkt is en op het oog al on rond. "Dit moet wel 180.000 t/min gaan draaien!", roept Cass verbijsterd. Dat is toch al een probleem, want de boring in het hart is te ruim: "De verbinding tussen compressorwiel en as is kritisch. In dit geval kan het wiel verdraaien over de as. Dat heeft gevolgen voor de balancering, het geluid en de betrouwbaarheid".

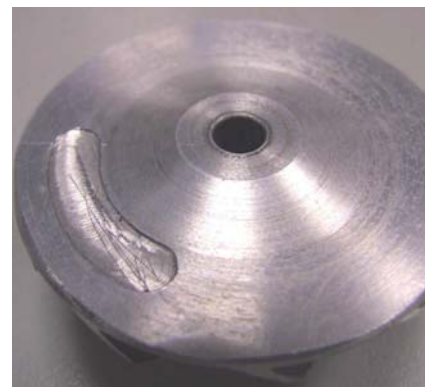
Imitatie compressorwiel. On rond, ruw bewerkt en te ruime boring...

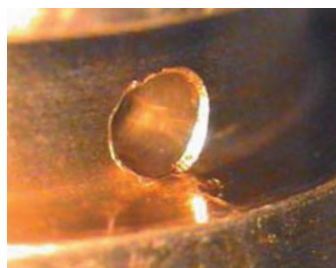
Oei, op de linkerfoto zien we bramen op de olieboringen in de radiaallagers.

Dat blijkt. "Deze turbo heeft nog maar kort gelopen en toch zijn de lagertappen op de as al zwaar beschadigd." Als Cass de lagers zelf bekijkt, ontdekt hij nog een oorzaak van de beschadiging. De olieboringen zijn ruw afgewerkt. "Er zitten bramen op de randjes! Die breken af en gaan mee met de olie."

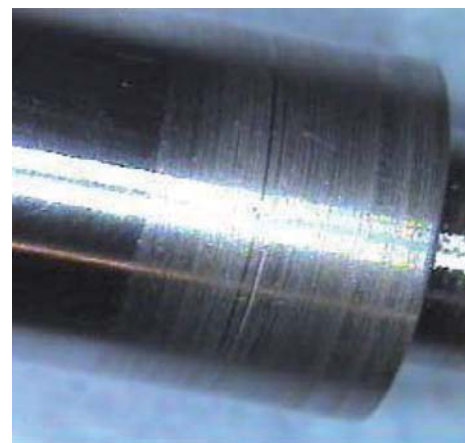
Resultaat na korte tijd in gebruik: de lagertappen zijn rijp voor revisie.

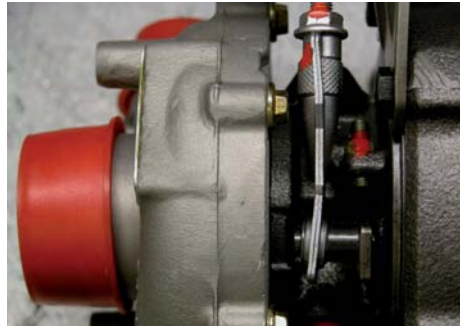
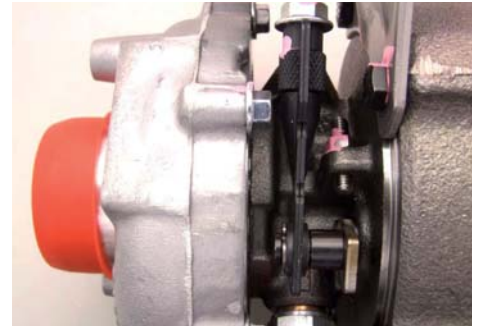
Aan de buitenkant lijkt er in eerste instantie weinig mis met de gerevisieerde VNT-turbo. Alhoewel, het asje dat de vanen bedient is getoerd en verbogen: "We weten inmiddels hoe belangrijk het is dat de vanen in de juiste positie staan. Ik heb deze getest, hij is ver buiten de tolerantie".

Links een 'Gereviseerde' VNT-turbo. Het asje van de VNT-bediening is krom en getordeerd. In de Garrett-productie wordt speciaalgereedschap gebruikt om dat te voorkomen.

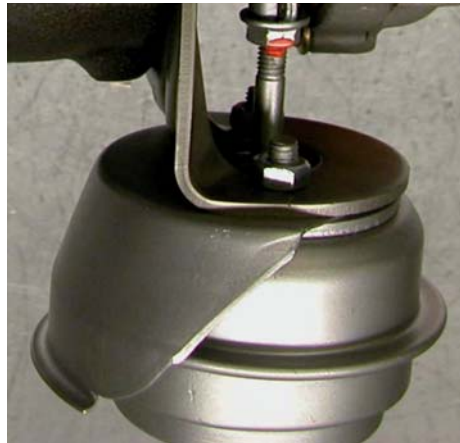
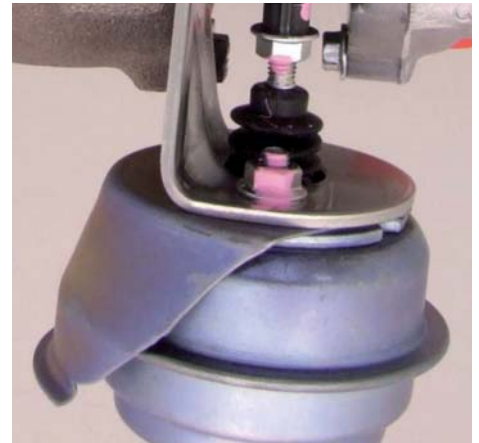
Op de drukdoos die het asje beweegt, ontbreekt de afdichting: "Water en vuil kunnen zo naar binnen". Als Cass de drukdoos opent, wordt het nog erger. De O-ring, die het asje geleidt, is totaal versleten zodat water en vuil echt ongehinderd door kunnen. Niet zo vreemd dat de onderdelen in de drukdoos nogal roestig zijn. "Als deze roestige veer breekt, blijven de vanen in hun minimum positie staan. Bij hoog toerental overtoert de turbo dan, en is het einde verhaal."

De actuator wordt op zijn kop gemonteerd. Als de afdichting ontbreekt, lopen water en vuil zo naar binnen. Let ook op het kleurverschil. De lichtblauwe kleur geeft aan dat de Garrett-drukdoos aan de nieuwste ELV-richtlijn (End of Life Vehicle) voldoet. De gereviseerde (links) is overgespoten en de originele coating ontbreekt. Hoe lang gaat dat goed vlak naast het gloeiend hete turbinehuis?

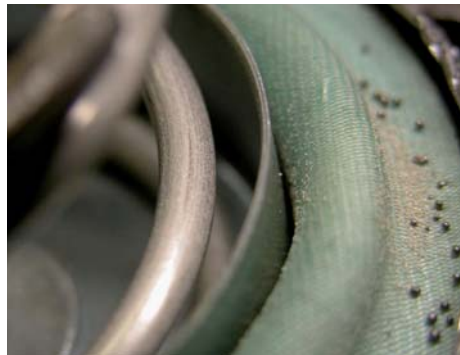
Op het membraan ontdekt Cass staalgrit: "Dat zal erop gekomen zijn tijdens het schoonmaken". Onder het vergrootglas blijkt het staalgrit het membraan op een paar plaatsen bijna doorboord te hebben. "Hoeveel cycli zou dat membraan nog meegaan", vraagt Cass zich af. De situatie in het turbinehuis is niet veel beter. Plakkerige olieresten beperken de beweging van de vanen. De vanen zelf lijken wel met de hand geschuurd en zijn ver buiten de tolerantie. Ook het oppervlak waar de vanen tegenaan liggen is ongelijk en ruw bewerkt. Dat heeft consequenties. "De motor zal bij laag toerental onderpresteren en de turbo zal snel verder vervuilen", verwacht Cass.

Staalgrit op het membraan.

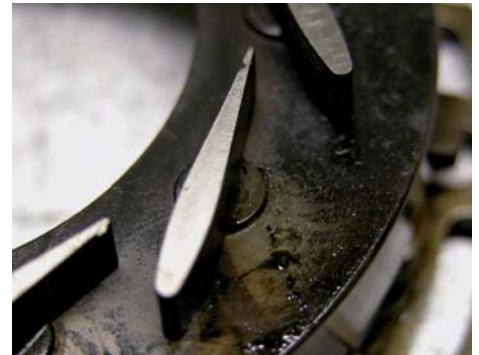
Ruw bewerkt, buiten tolerantie en vuil.

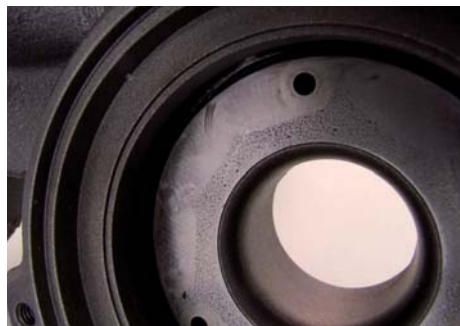
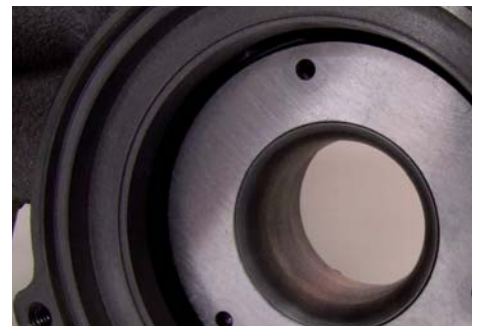
In de gereviseerde turbo liggen de vanen tegen een ruw bewerkt oppervlak. In de originele turbo op de rechterfoto tegen een spiegelglad vlak.
