**Auto & Motor  
TECHNIEK**

# Diagnosetips van Bram

## ▼ Stotende MINI

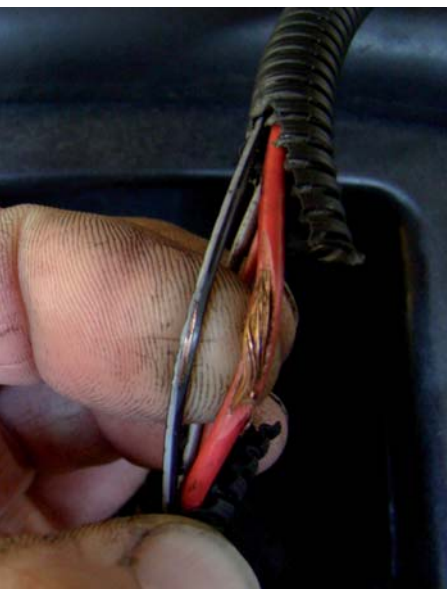
De ruimte tussen de radiator en de motor is zo krap dat er weinig hoeft te gebeuren of de koelvin raakt de draden van de sensor en de aircopomp. Dat was hier ook gebeurd.

Ik ben vervolgens aan de reparatie begonnen, dat leek in beginsel op een complete demontage. De hele bumper moest eraf en ook de frontbalk moest weg voordat je bij de radiator kon sleutelen. Deze maak je los waardoor je tien 'vrije' centimeters krijgt om tussen de radiator en de motor te komen. Net voldoende voor één hand waarmee je de sensor vervangt. Ik zag toen overigens ook dat de ruimte tussen de motor en radiator zo nauw is dat er maar iets hoeft te gebeuren of de koelventilator raakt de draden van de krukassensor en de aircopomp. Dat was overigens ook bij deze auto gebeurd. Na de reparatie en montage van alle verwijderde delen, waren de problemen gelukkig voorgoed opgelost. Zeker bij dit soort auto's geldt de stelling: bezint eer ge begint. Want tijd is kostbaar!" ●

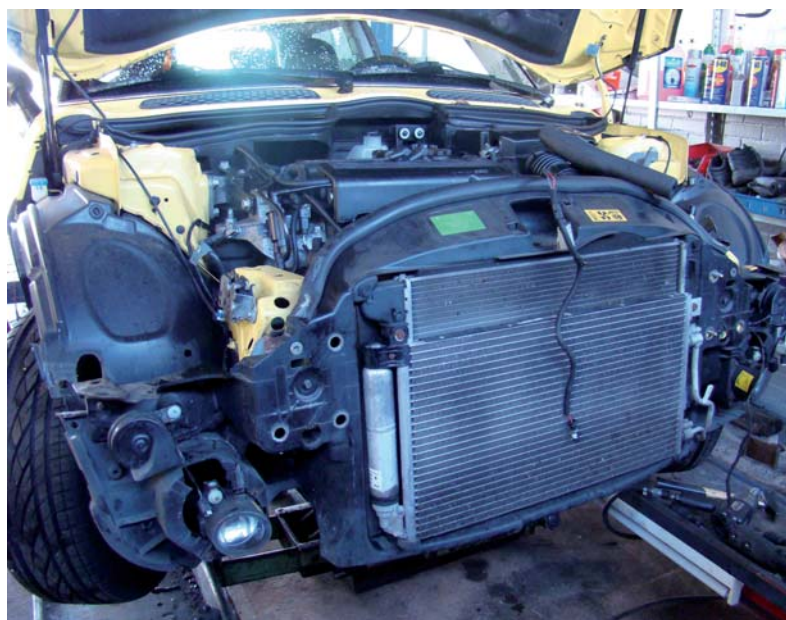
Even een nieuwe krukassensor zetten, vergeet het maar! Het betreft een MINI en die doet zijn naam eer aan als het gaat om de ruimte onder de motorkap. Als monteur moet je wel 100% zeker zijn van je zaak als je de sensor gaat vervangen.

Ik heb vervolgens het geheugen gewist en ben een lange proefrit gaan maken. De eerste 10 kilometer niets aan de hand, maar daarna begon het stoten. Er vielen mij twee dingen op. Het stoten gebeurde bij een vast toerental en gelijktijdig viel de toerenteller uit. Eigenlijk wist ik toen al genoeg, maar ik wilde 100% zekerheid. Ik heb vervolgens herhaaldelijk dat toerental opgezocht en op een gegeven moment ging het storingslampje branden. In het geheugen stond vermeld: 'krukassensorsignaal niet aanneemelijk'. Dat kwam overeen met
