Auto & Motor
TECHNIEK

Garrett spijkert uw turbokennis bij

Turbo onder de loep

VNT-revisie? Niet doen!

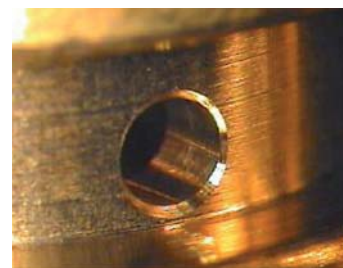
In het centrale huis blijken de zuigerveren te zijn vervangen door niet-originele exemplaren. Cass: "Het gat tussen begin en eind is groter.

Daar lekt meer gas door, zodat de carterdruk toeneemt". Bovendien hebben deze zuigerveren een wat andere kleur dan de originele: "Ik ken de materiaalsamenstelling van deze veer-

tjes niet. Ze zouden zomaar de turbo-as kunnen beschadigen". Terwijl Cass zich concentreert op de met te groot koppel aangedraaide boutjes in de achter-
