Auto & Motor
TECHNIEK

Leren van de steekproef

Jack Bakels is steekproefcontroleur bij de RDW. Hij keurt 8 à 9 auto's per dag in even zoveel verschillende autobedrijven. Meestal heeft de APK-keurmeester zijn werk perfect gedaan. Een enkele keer gaat het fout. Wat kunnen we van die fouten leren? AMT keurt een dagje mee.

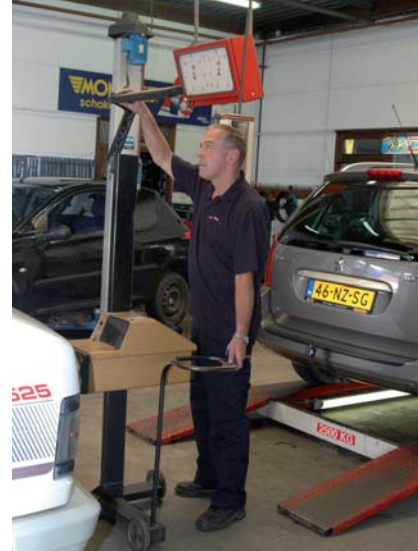
Steekproefcontroleur Jack Bakels doet de APK nog eens van a tot z opnieuw. Meestal komt hij tot hetzelfde resultaat als de keurmeester.

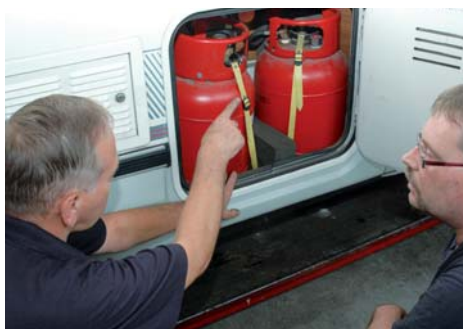
Leermomentje: "Hoe vast is vast bij gasflessen", vraagt de keurmeester aan Bakels als hij het twee-de brandstofsysteem van een camper controleert.

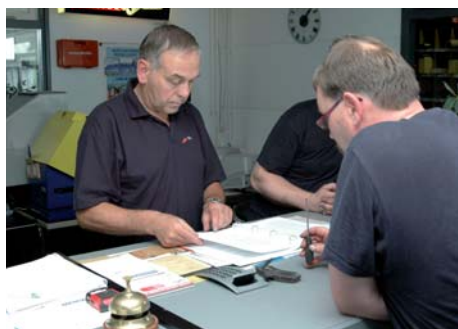
Hoe zit het met remkracht en pedaalkracht op de rollenremtestbank? De steekproefcontroleur pakt het APK-boek erbij en geeft uitleg.

Voor- en achteras samen leveren 13 kN aan remkracht. Dat lijkt ruim voldoende, maar het kentekenbewijs meldt een gewicht van 2580 kg. Tel daar 100 kg voor de bestuurder bij, en de berekende vertraging blijft onder de 5 m/s². "Afkeur?", vraagt de keurmeester verschrikt. "Nee", legt Bakels uit. "Als de remmenbank al afslaat bij een pedaalkracht kleiner dan 400 Nm, is deze remvertraging voldoende." Dus gaat de camper nog een keer op de remmenbank, maar nu met aangesloten pedaalkrachtsmeter. Nu is er geen probleem. Voor de gemeten remkracht is nog geen 30 kg pedaalkracht nodig. "Die remregels moet ik nog eens goed doornemen", zegt de keurmeester. "Ik moet binnenkort op examen."

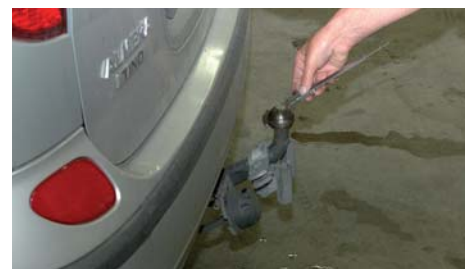
Zo'n trekhaakkogel is vrijwel altijd aan de maat. "Toch controleren", weet Bakels. "Ik heb er eens een gehad die aan beide zijanten was vlakgeslepen. Had de eigenaar gedaan om zijn fietsendrager makkelijker te kunnen monteren."
